ПАСПОРТ ДОСТУПНОСТИ
№ 1050
объекта социальной инфраструктуры (ОСИ)

ГБУСОН РО «Самарский ДИ»

адрес объекта: ***Ростовская область, Азовский район, с. Самарское, ул. Зеленый Гай, 18***

АКТ ОБСЛЕДОВАНИЯ №1
объекта социальной инфраструктуры

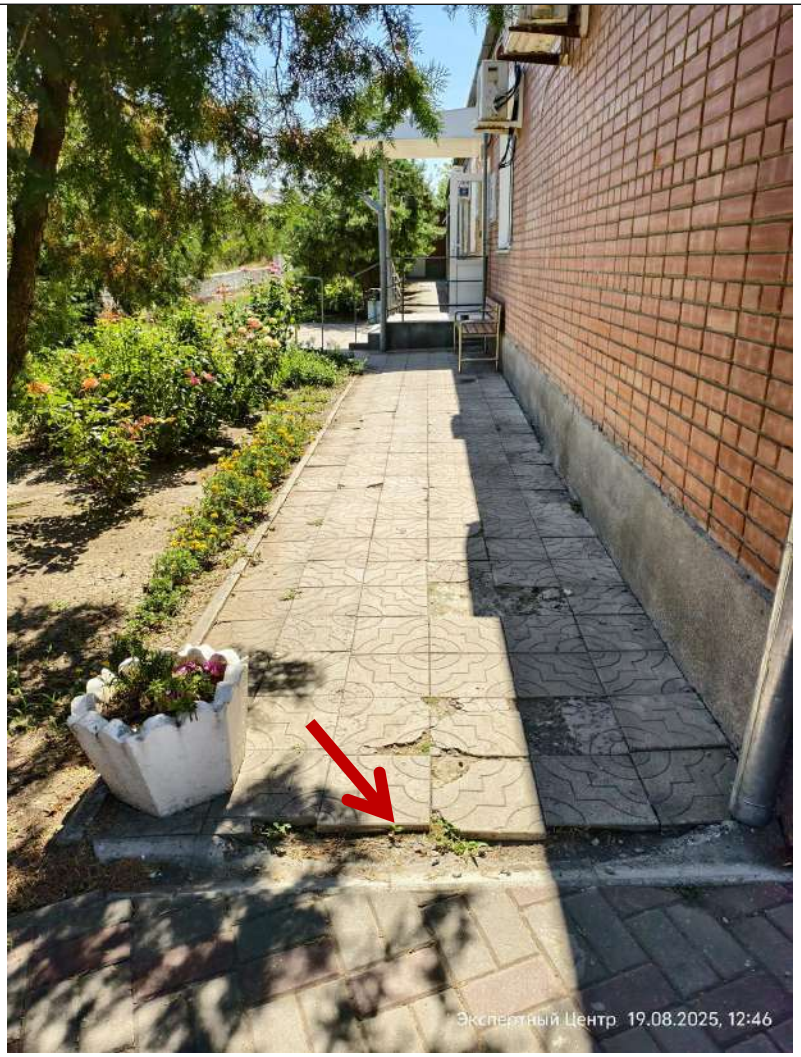
Фото № 1. Вход на территорию. Нет тактильной разметки перед калиткой. Кнопка вызова на высоте 1,55м. Нет таблички об объекте

№ п \п	Основные структурно-функциональные зоны объекта	Рекомендации по адаптации объекта (вид работы)
1.	Территория, прилегающая к зданию (участок)	*На входе на территорию дома инвалидов обеспечить прозрачность и контрастность калитки по отношению к прилегающей поверхности. Дверную ручку контрастно маркировать. С обеих сторон*

калитки на расстоянии ширины открытого полотна калитки установить тактильную предупредительную разметку шириной 0,5м. Кнопку вызова персонала расположить на высоте 0,85-1,1м. Обеспечить ее однозначную опознаваемость. *На территории обустроить пешеходные дорожки шириной не менее 2,0м с ровным нескользящим покрытием поверхности. По краям пешеходных дорожек установить бордюры высотой не менее 0,05м. При необходимости в местах примыкания пешеходных дорожек к путям движения обустроить бордюрные пандусы в виде трёх наклонных плоскостей: одной центральной и двух примыкающих. Предусмотреть уклон центральной наклонной поверхности не более 80‰, боковых поверхностей не более 180‰.* *На входе возле калитки установить контрастную, тактильную, дублированную рельефно-линейным шрифтом русского алфавита и шрифтом Брайля табличку об объекте, при этом тактильное поле должно располагаться на высоте от 1,2 до 1,6м (п. 6.5.9. СП 59.13330.2020), другие пиктограммы, в т.ч. указатели доступности.* *Обустроить ровное нескользящее покрытие поверхности на территории парковки. На парковке выделить 5% мест, но не менее одного для инвалидов. Каждое выделенное место для инвалидов обозначить дорожной разметкой по ГОСТ Р 51256 и продублировать знаком на вертикальной поверхности в соответствии с ГОСТ Р 52289-2019 и ГОСТ р 52290-2004, расположенный на высоте не менее 1,5м.* ***Адаптацию парковки отнести к ответственности организации в чьем ведении она находится.***

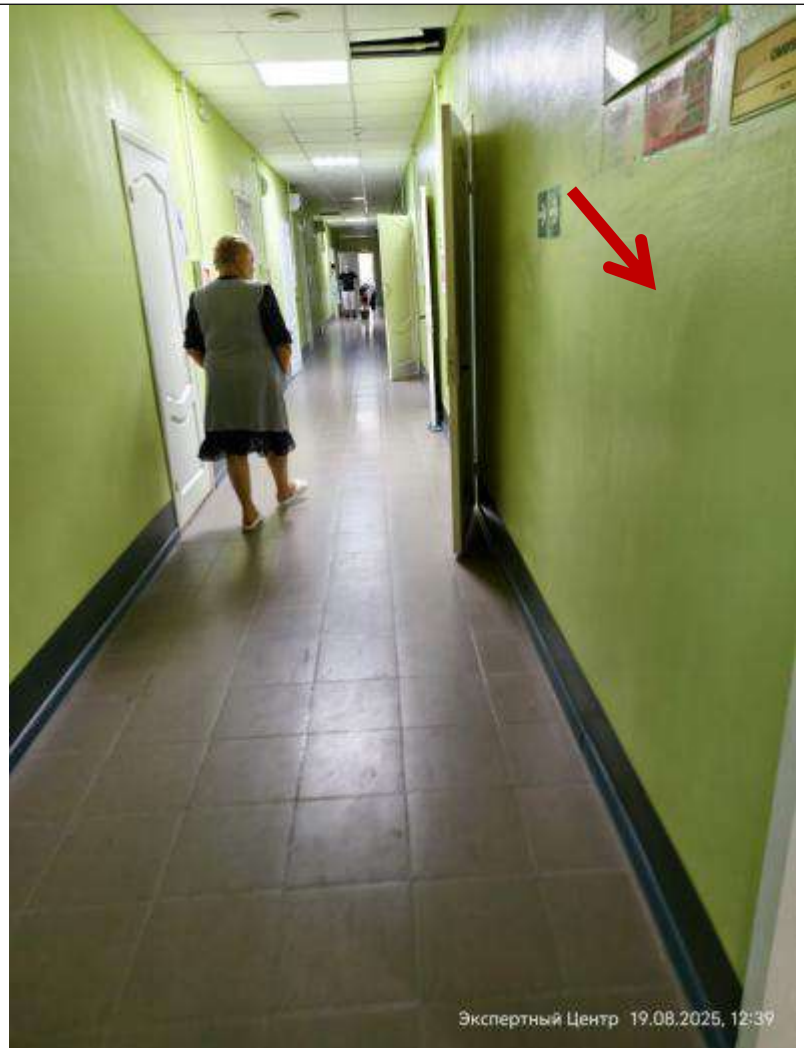
Фото № 9. Тамбур. Узкий дверной проем. Дверной проем и дверная ручка контрастно не маркированы

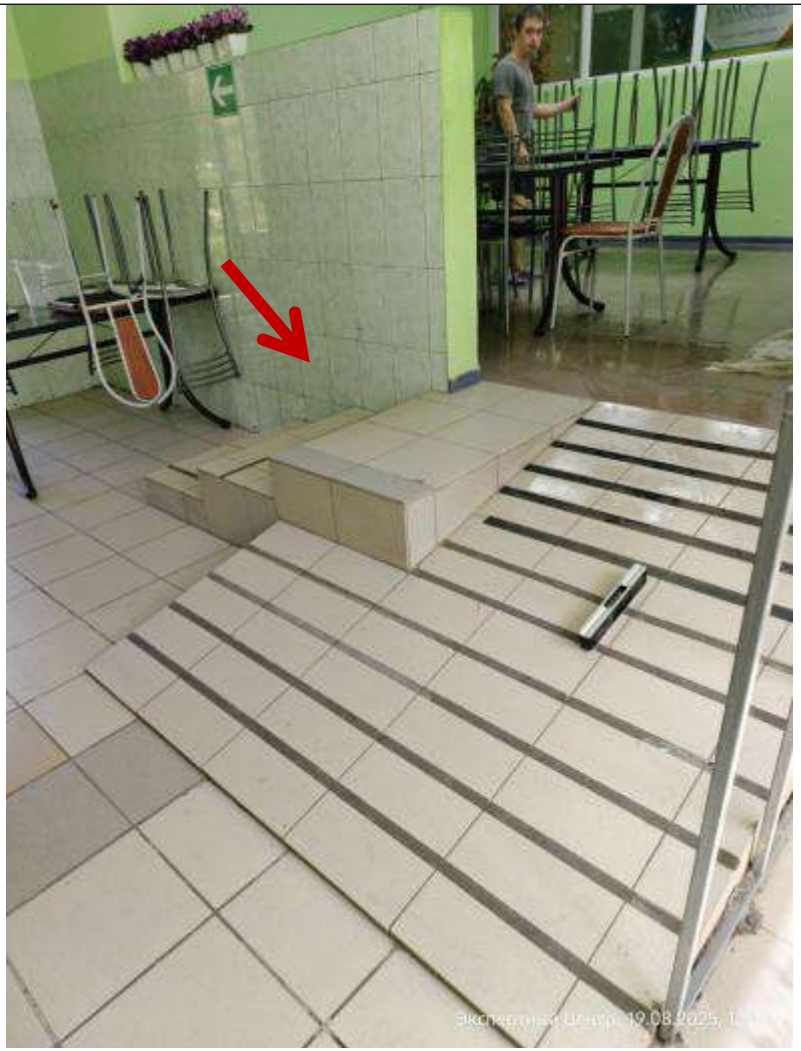
Фото № 11. Лестница по пути движения. Нет поручней. Ступени контрастно не маркированы

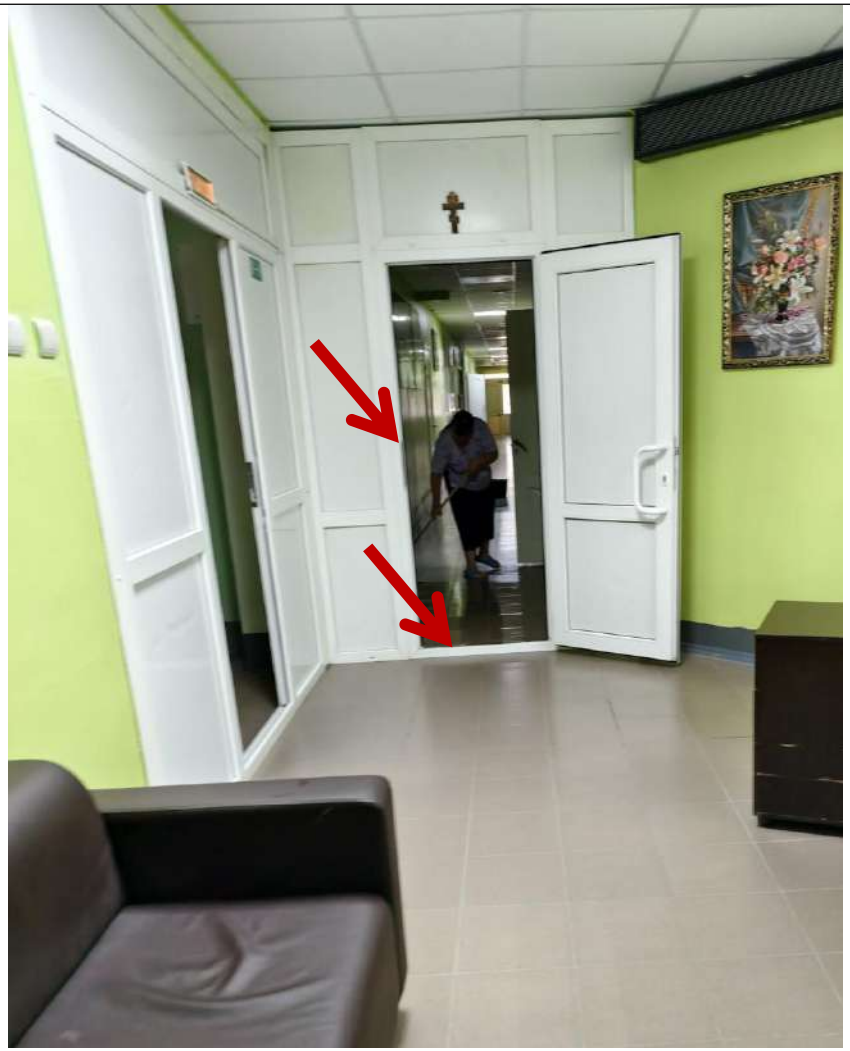
Фото № 13. Дверной проем и дверная ручка контрастно не маркированы. Порог в дверном проеме

Фото № 14. Эвакуационный выход. Дверной проем и дверная ручка контрастно не маркированы. Узкие дверные створки

На эвакуационном выходе заменить дверь, так чтобы ширина дверного проема в свету была не менее 0,9м, обеспечить высоту порога в дверном проёме не более 0,014м без перепада высоты. Дверной проем контрастно маркировать или предусмотреть дверное полотно контрастное по отношению к прилегающим поверхностям. Установить дверные ручки П-образного или нажимного типа, контрастные по отношению к полотну двери (п.6.1.5 СП 59.13330.2020). *Установить знаки, указывающие направление эвакуации, информирующие обозначения и указатели.* *Эвакуацию инвалидов организовать в соответствии с порядком обслуживания инвалидов.* ***Капитальный ремонт***
